آثار سيناء جزيرة فرعون

قلعة صلاح الدين

وزارة الثقافة
هيئة الآثار المصرية

مشروع هيئة الآثار المصرية لترميم وتطوير قلعة صلاح الدين الأيوبي

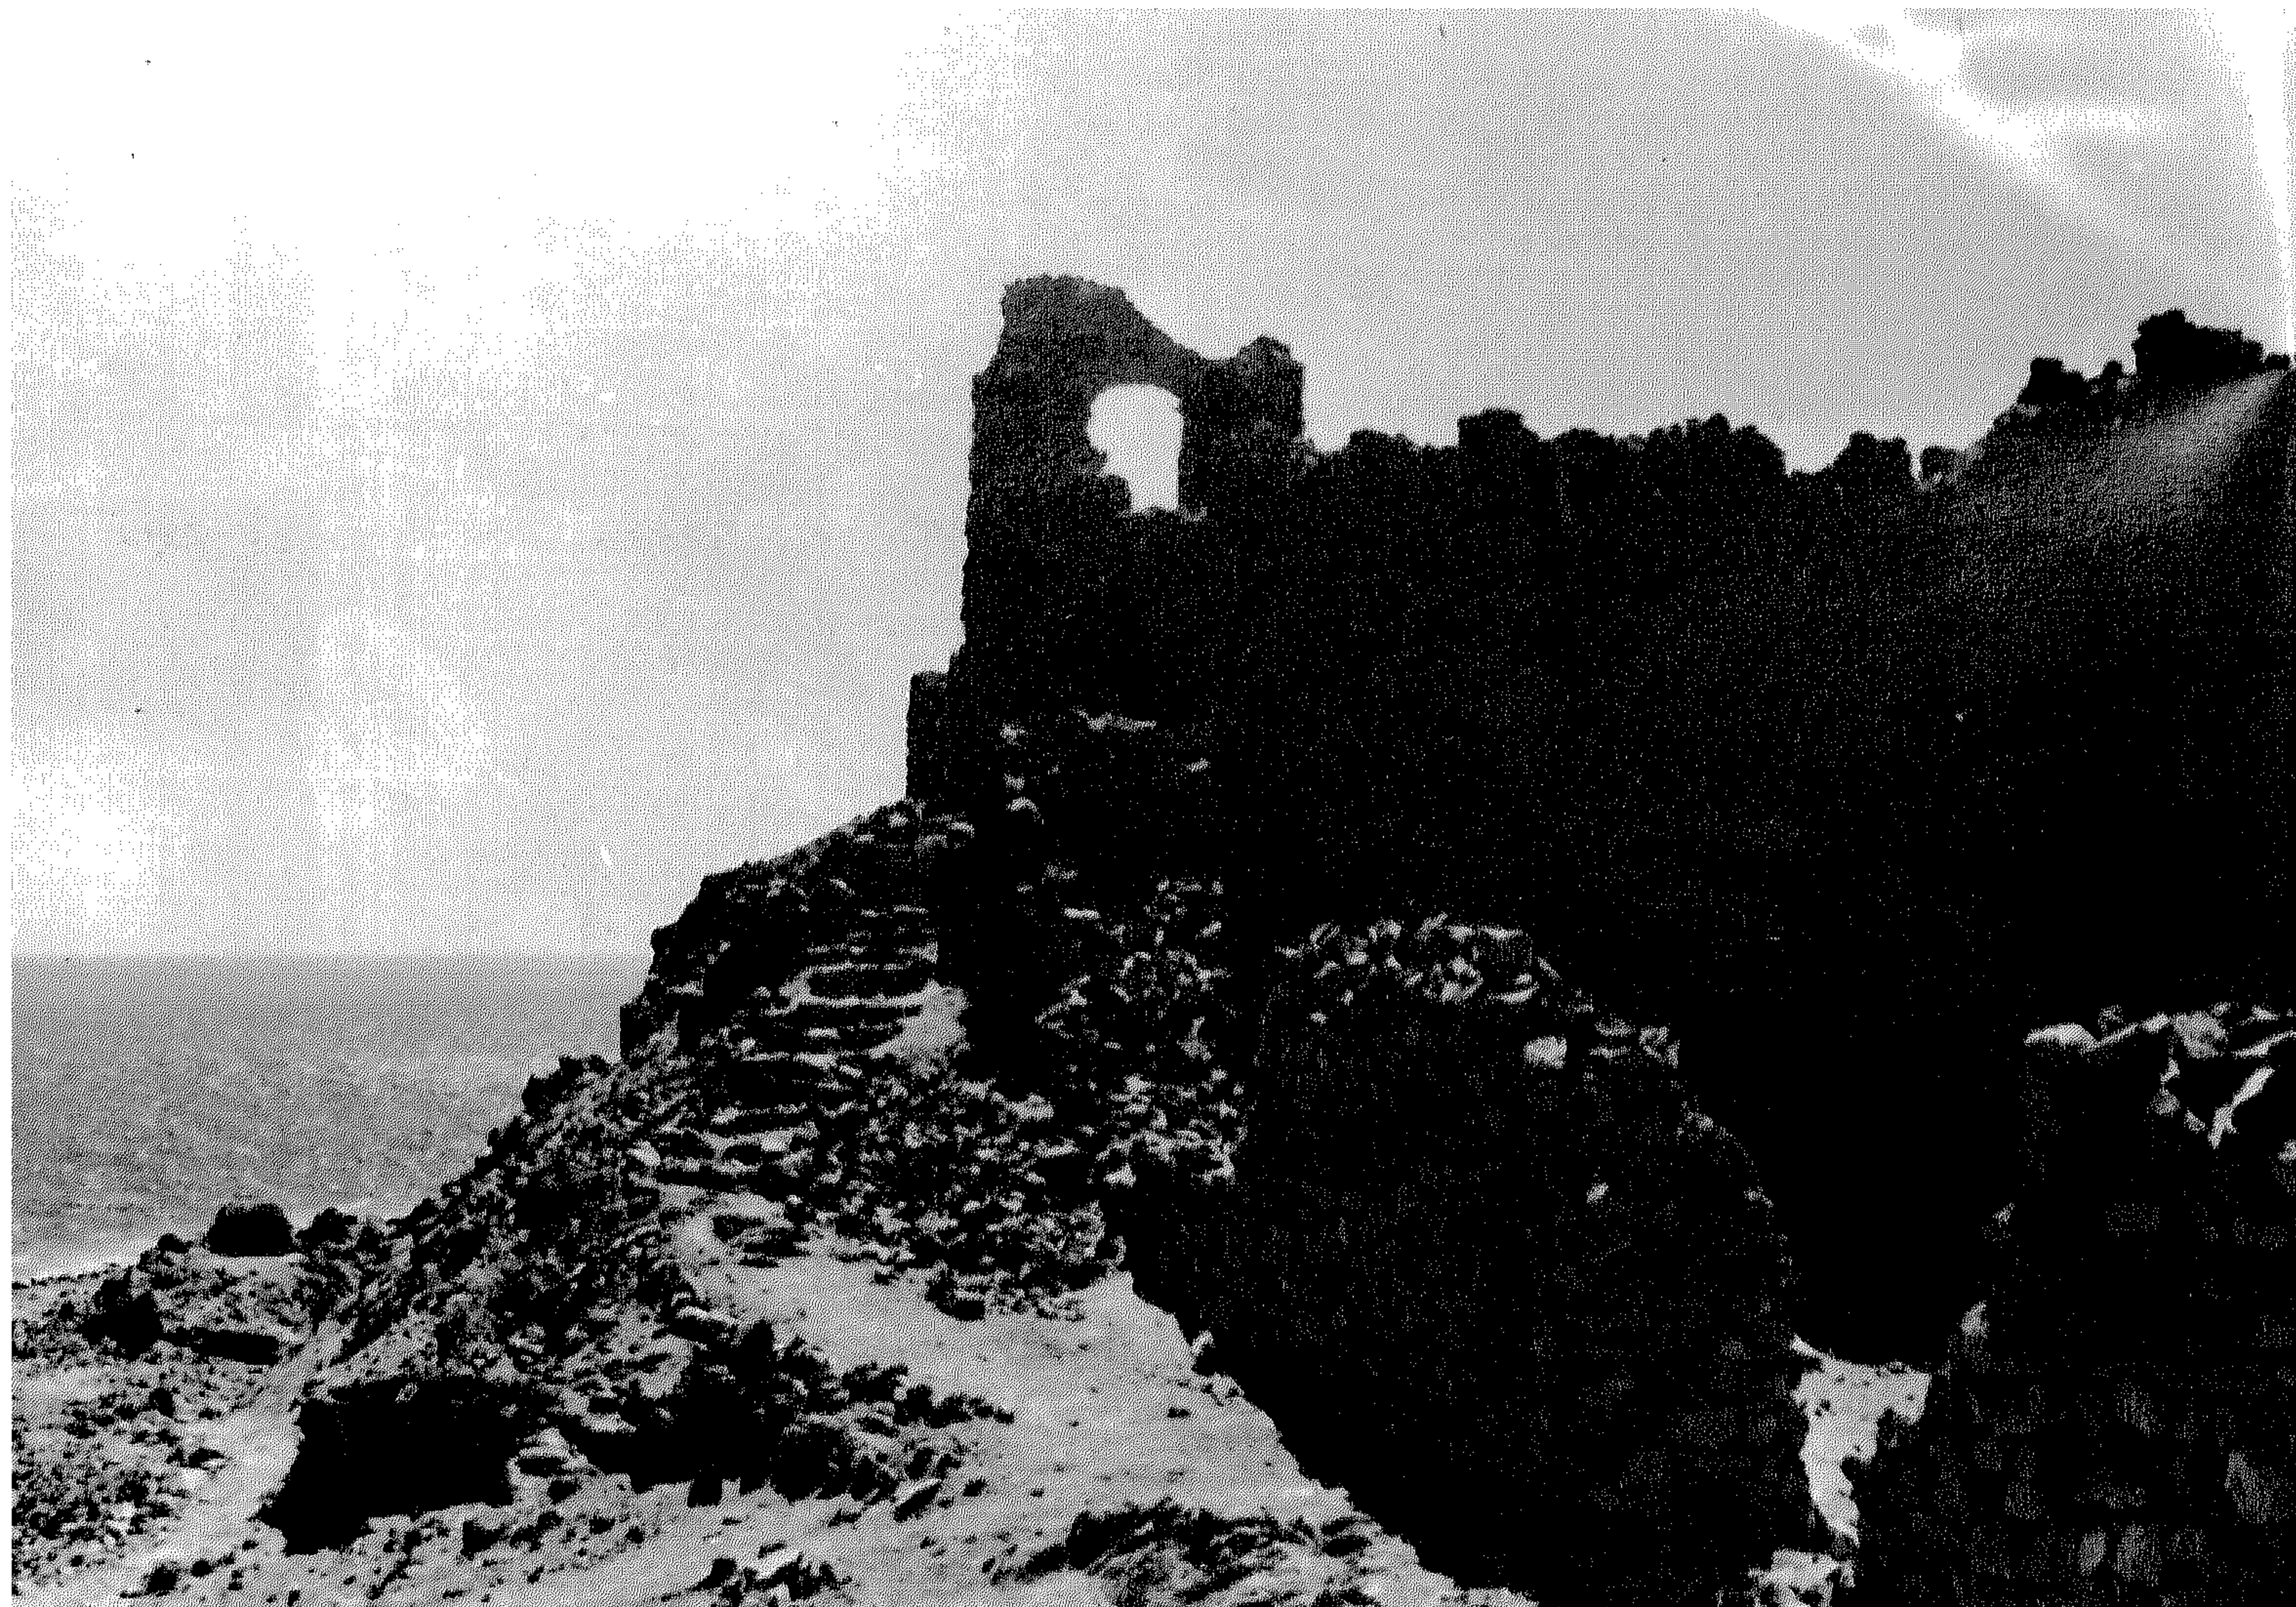
المدخل الرئيسى للتحصينات الشمالية قبل الترميم .

The main entrance of the northern fortifications before the restoration.

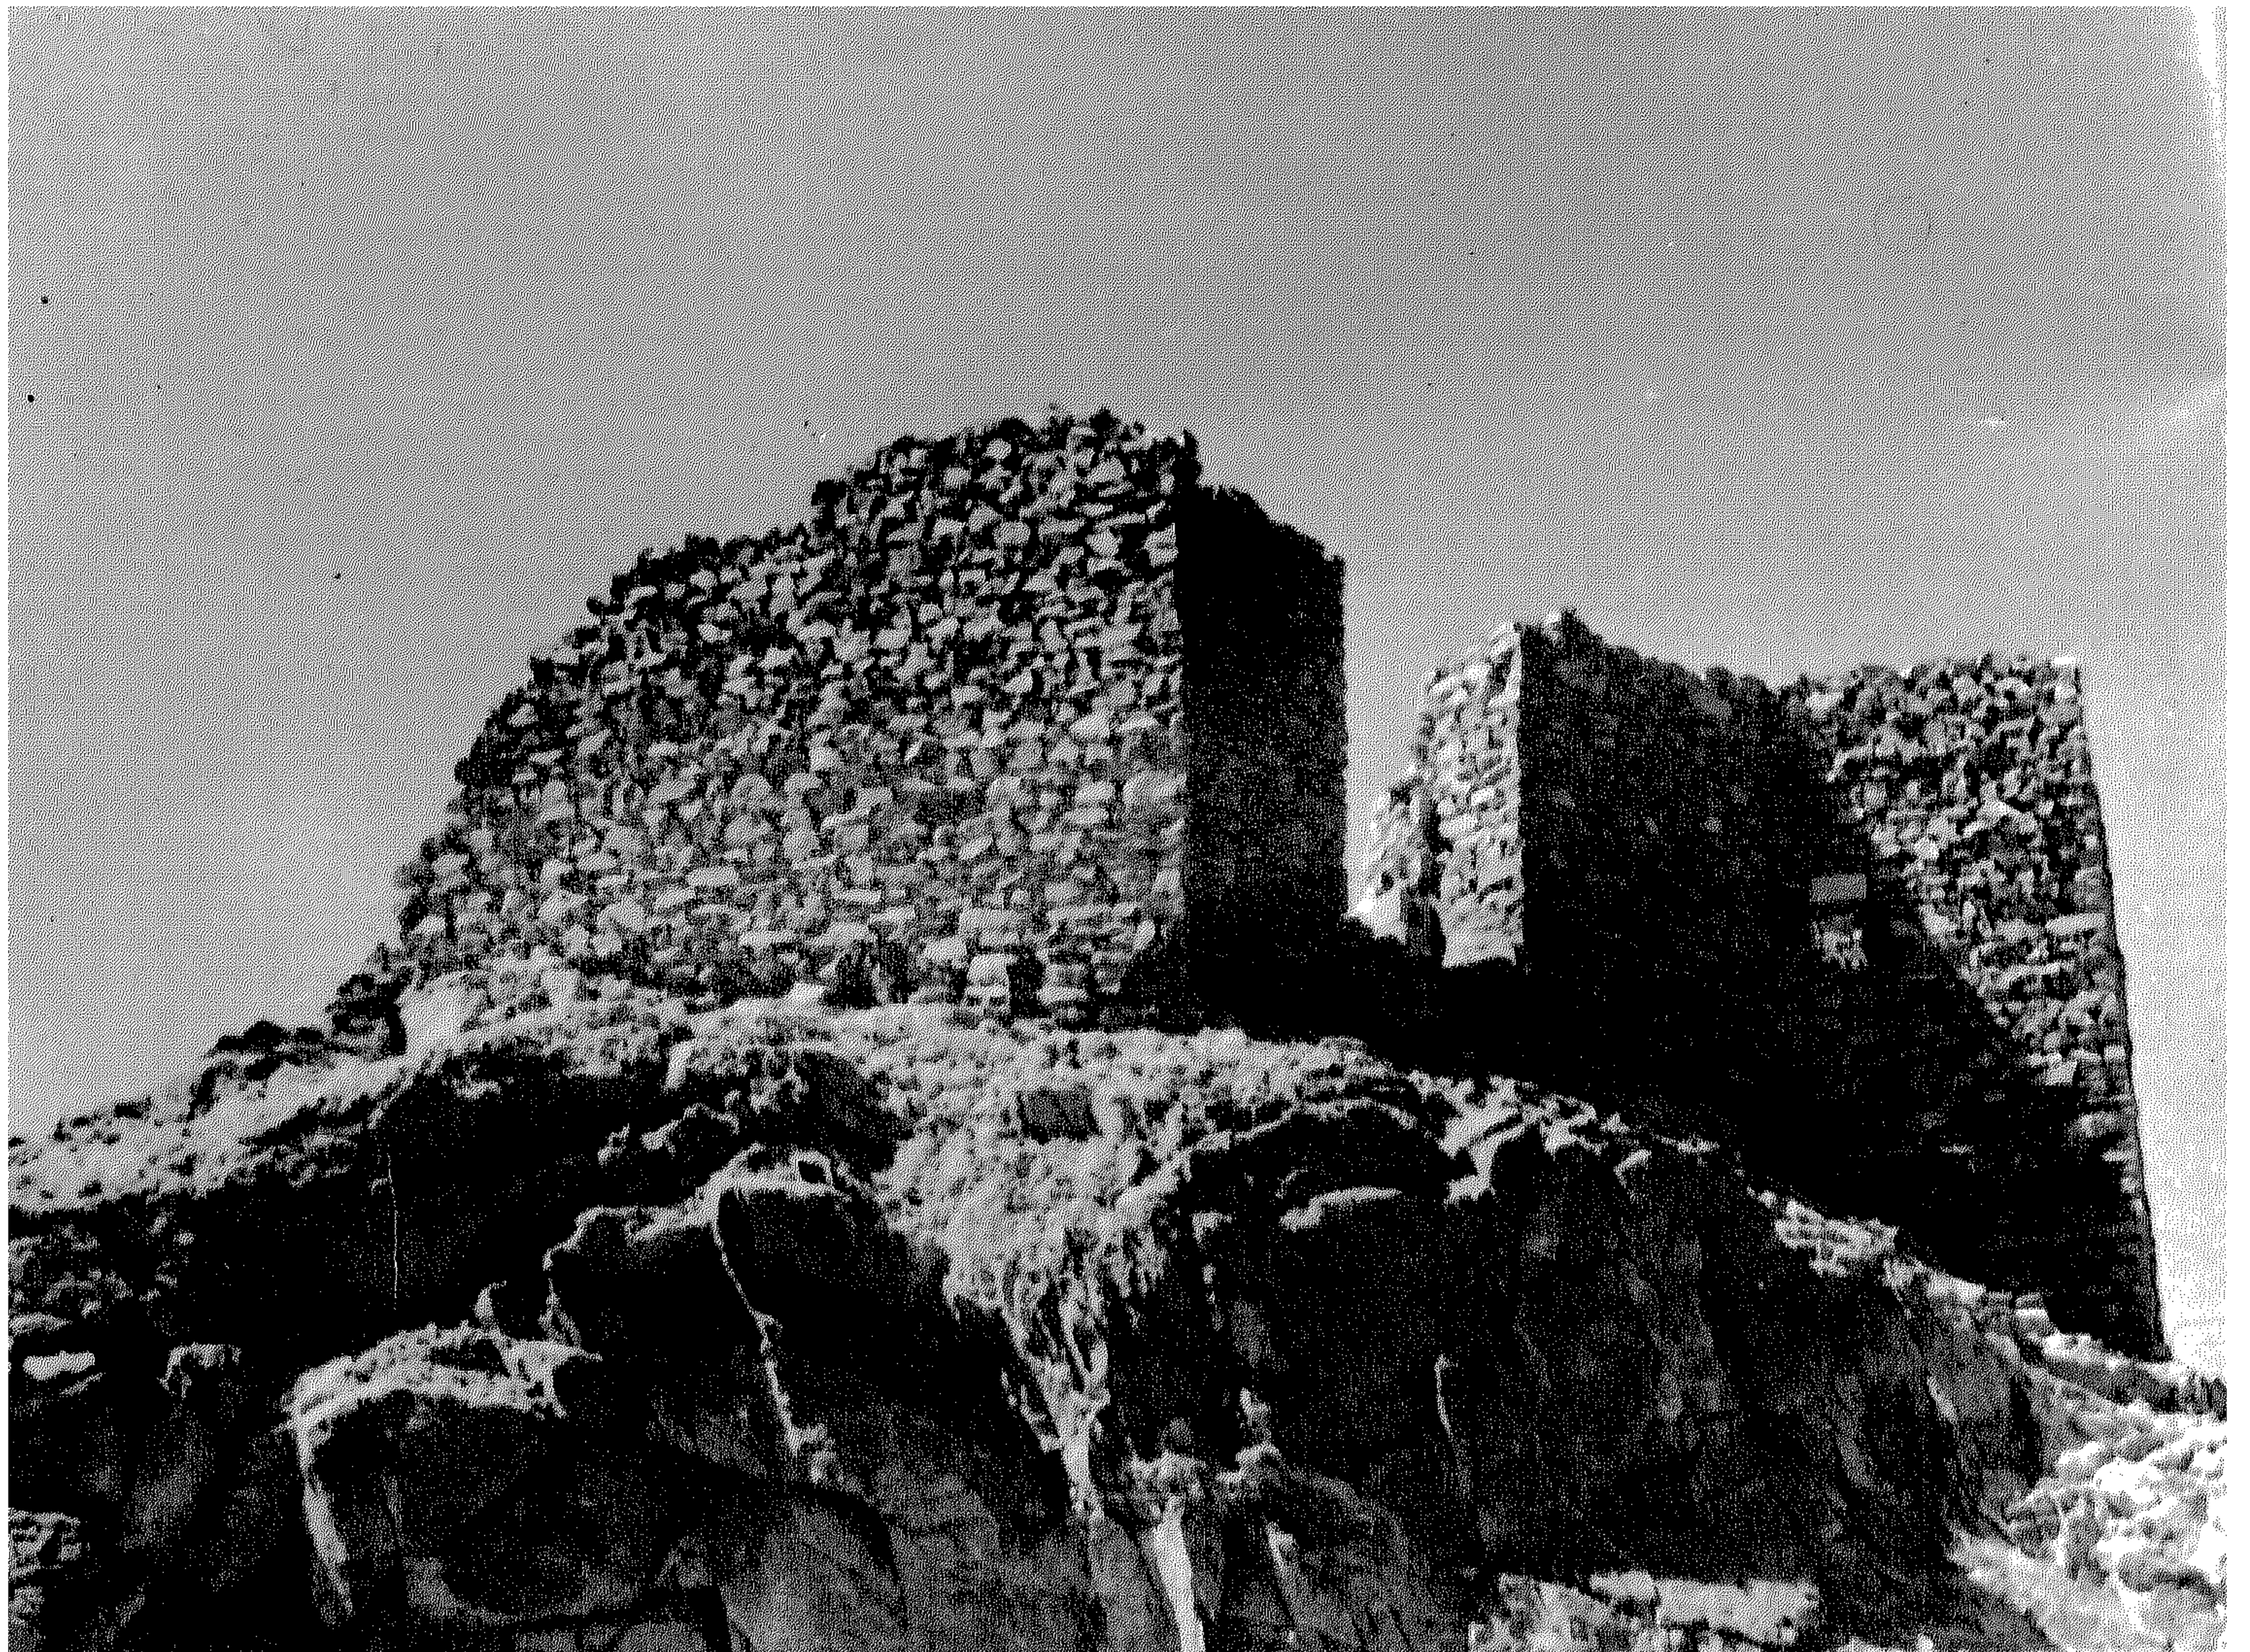
المدخل الرئيسي من الداخل وكذلك مدخل أحد الأبراج قبل الترميم .

The main entrance from the interior and an entrance of a tower before the restoration.

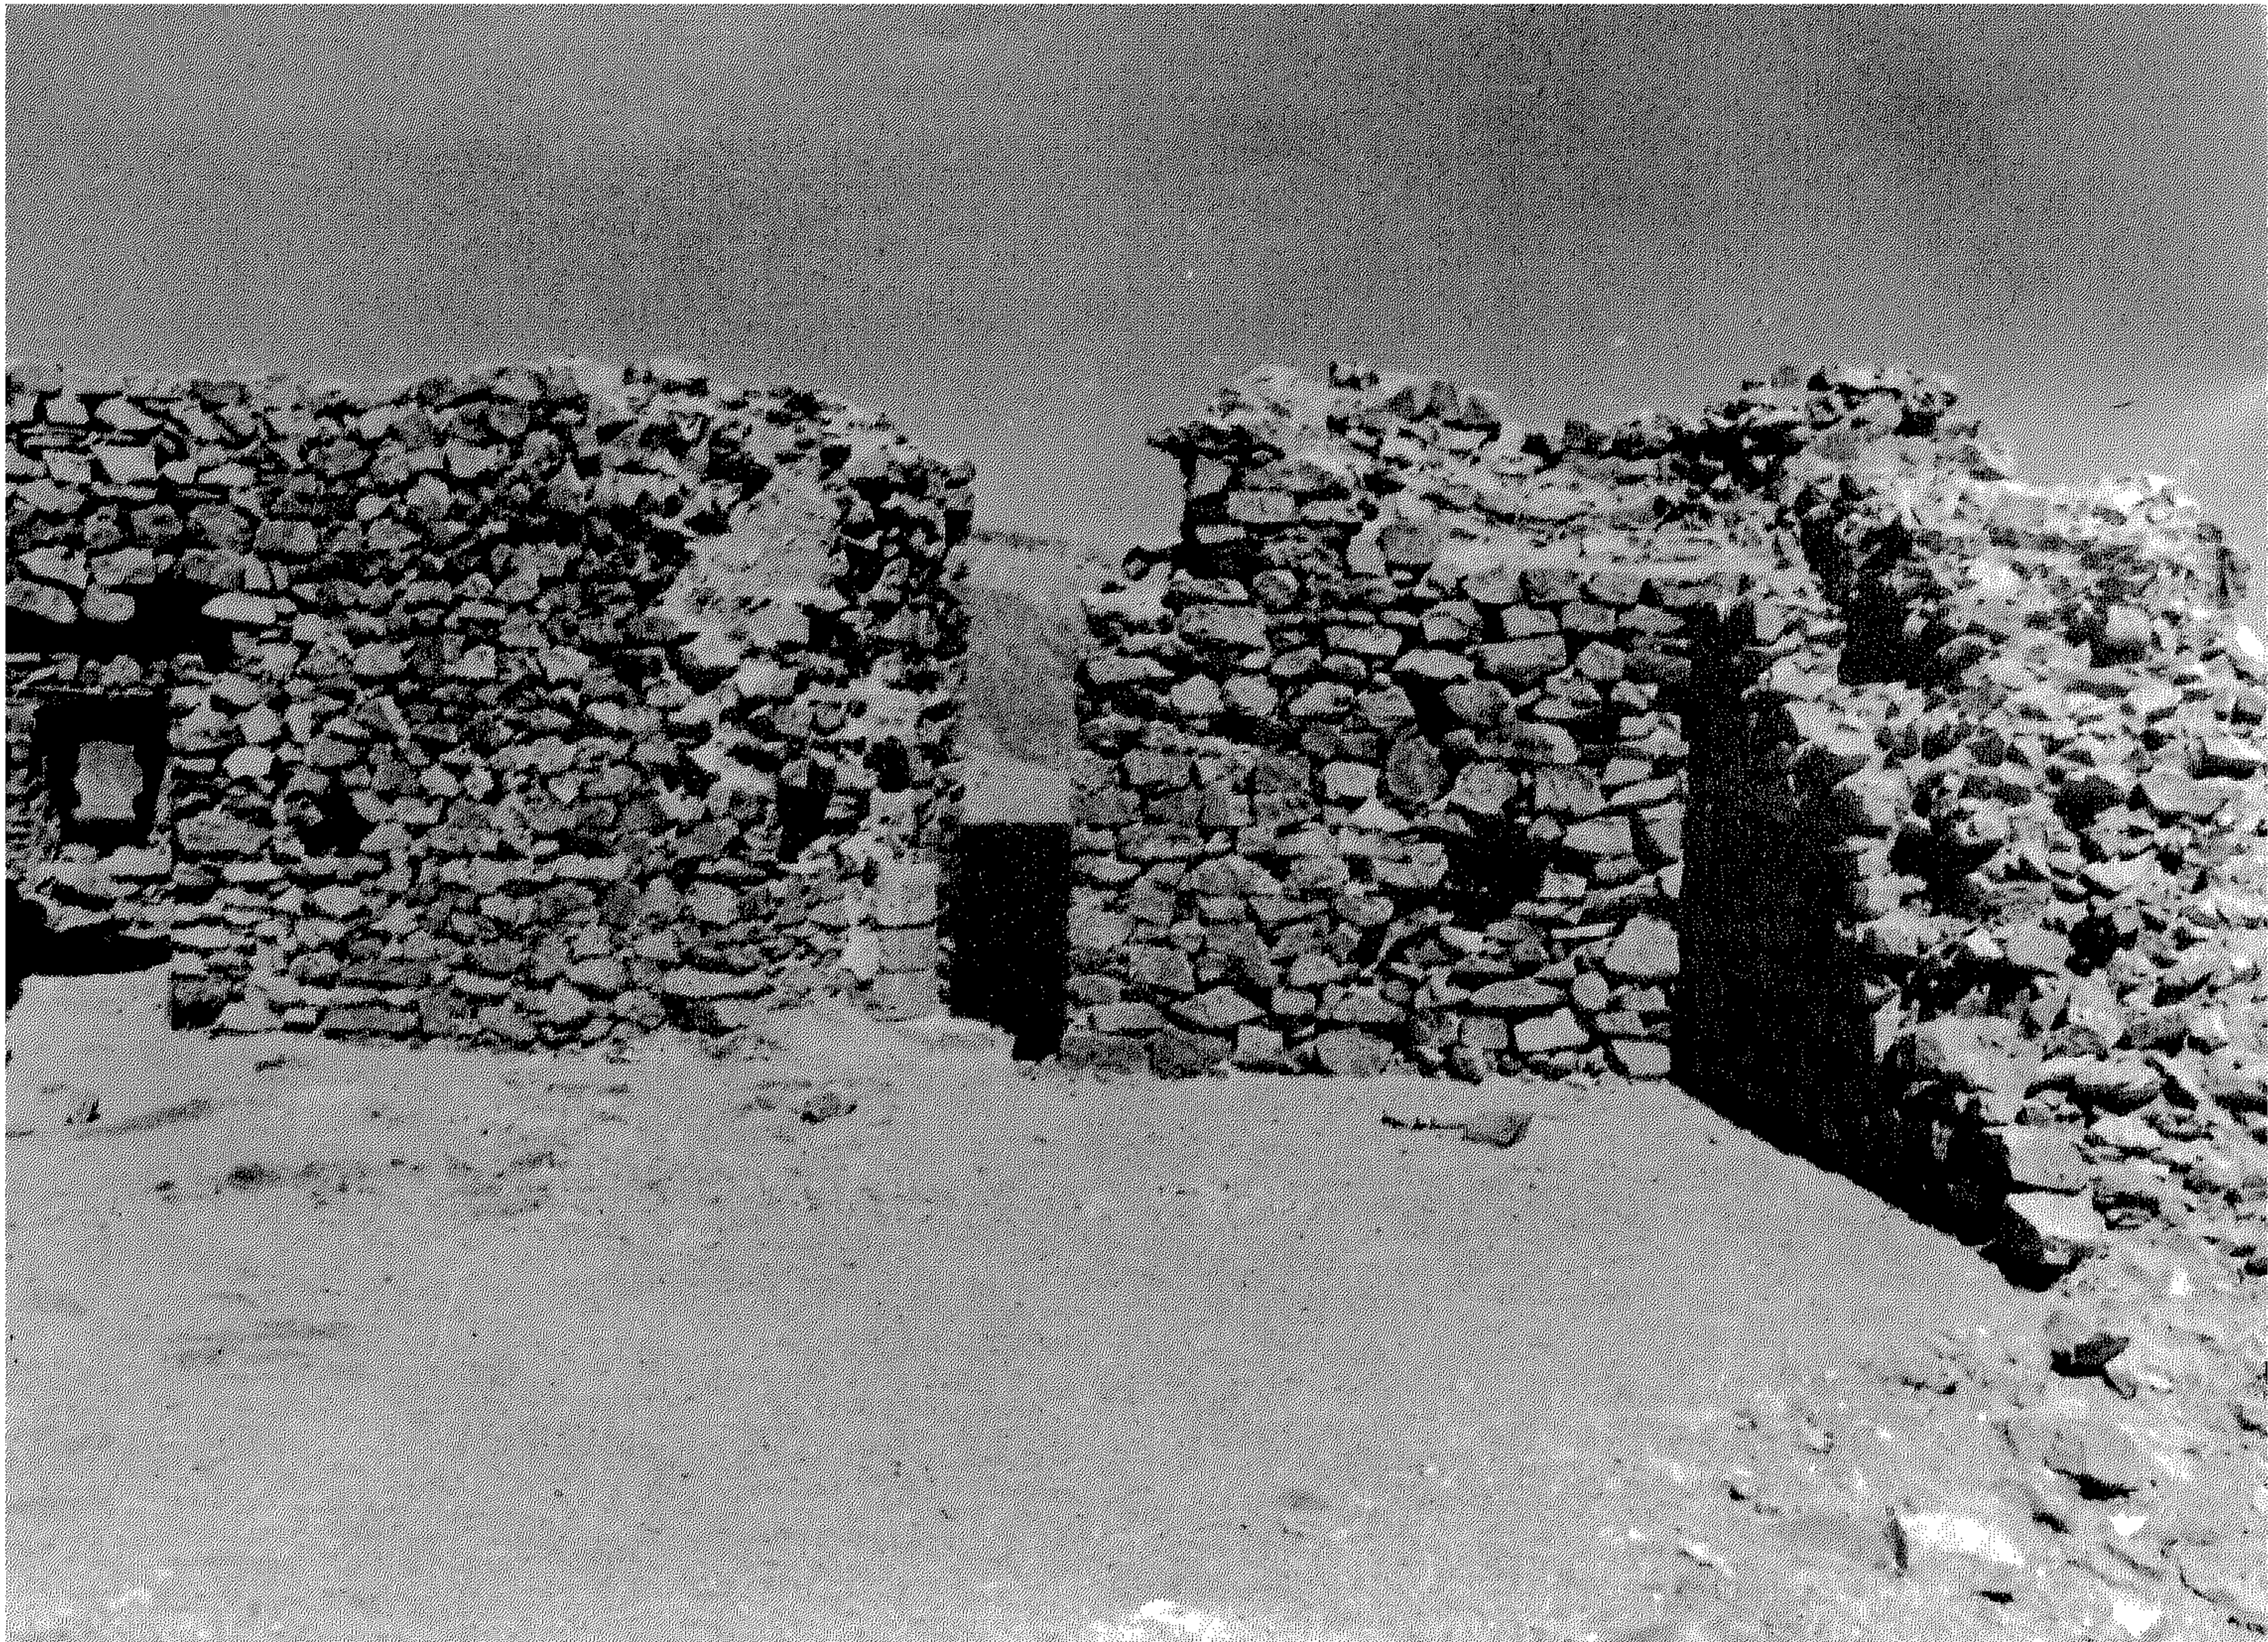
السور الغربى للتحصينات الشمالية من الداخل قبل الترميم .

The western wall of the northern fortifications
from the interior before the restoration.

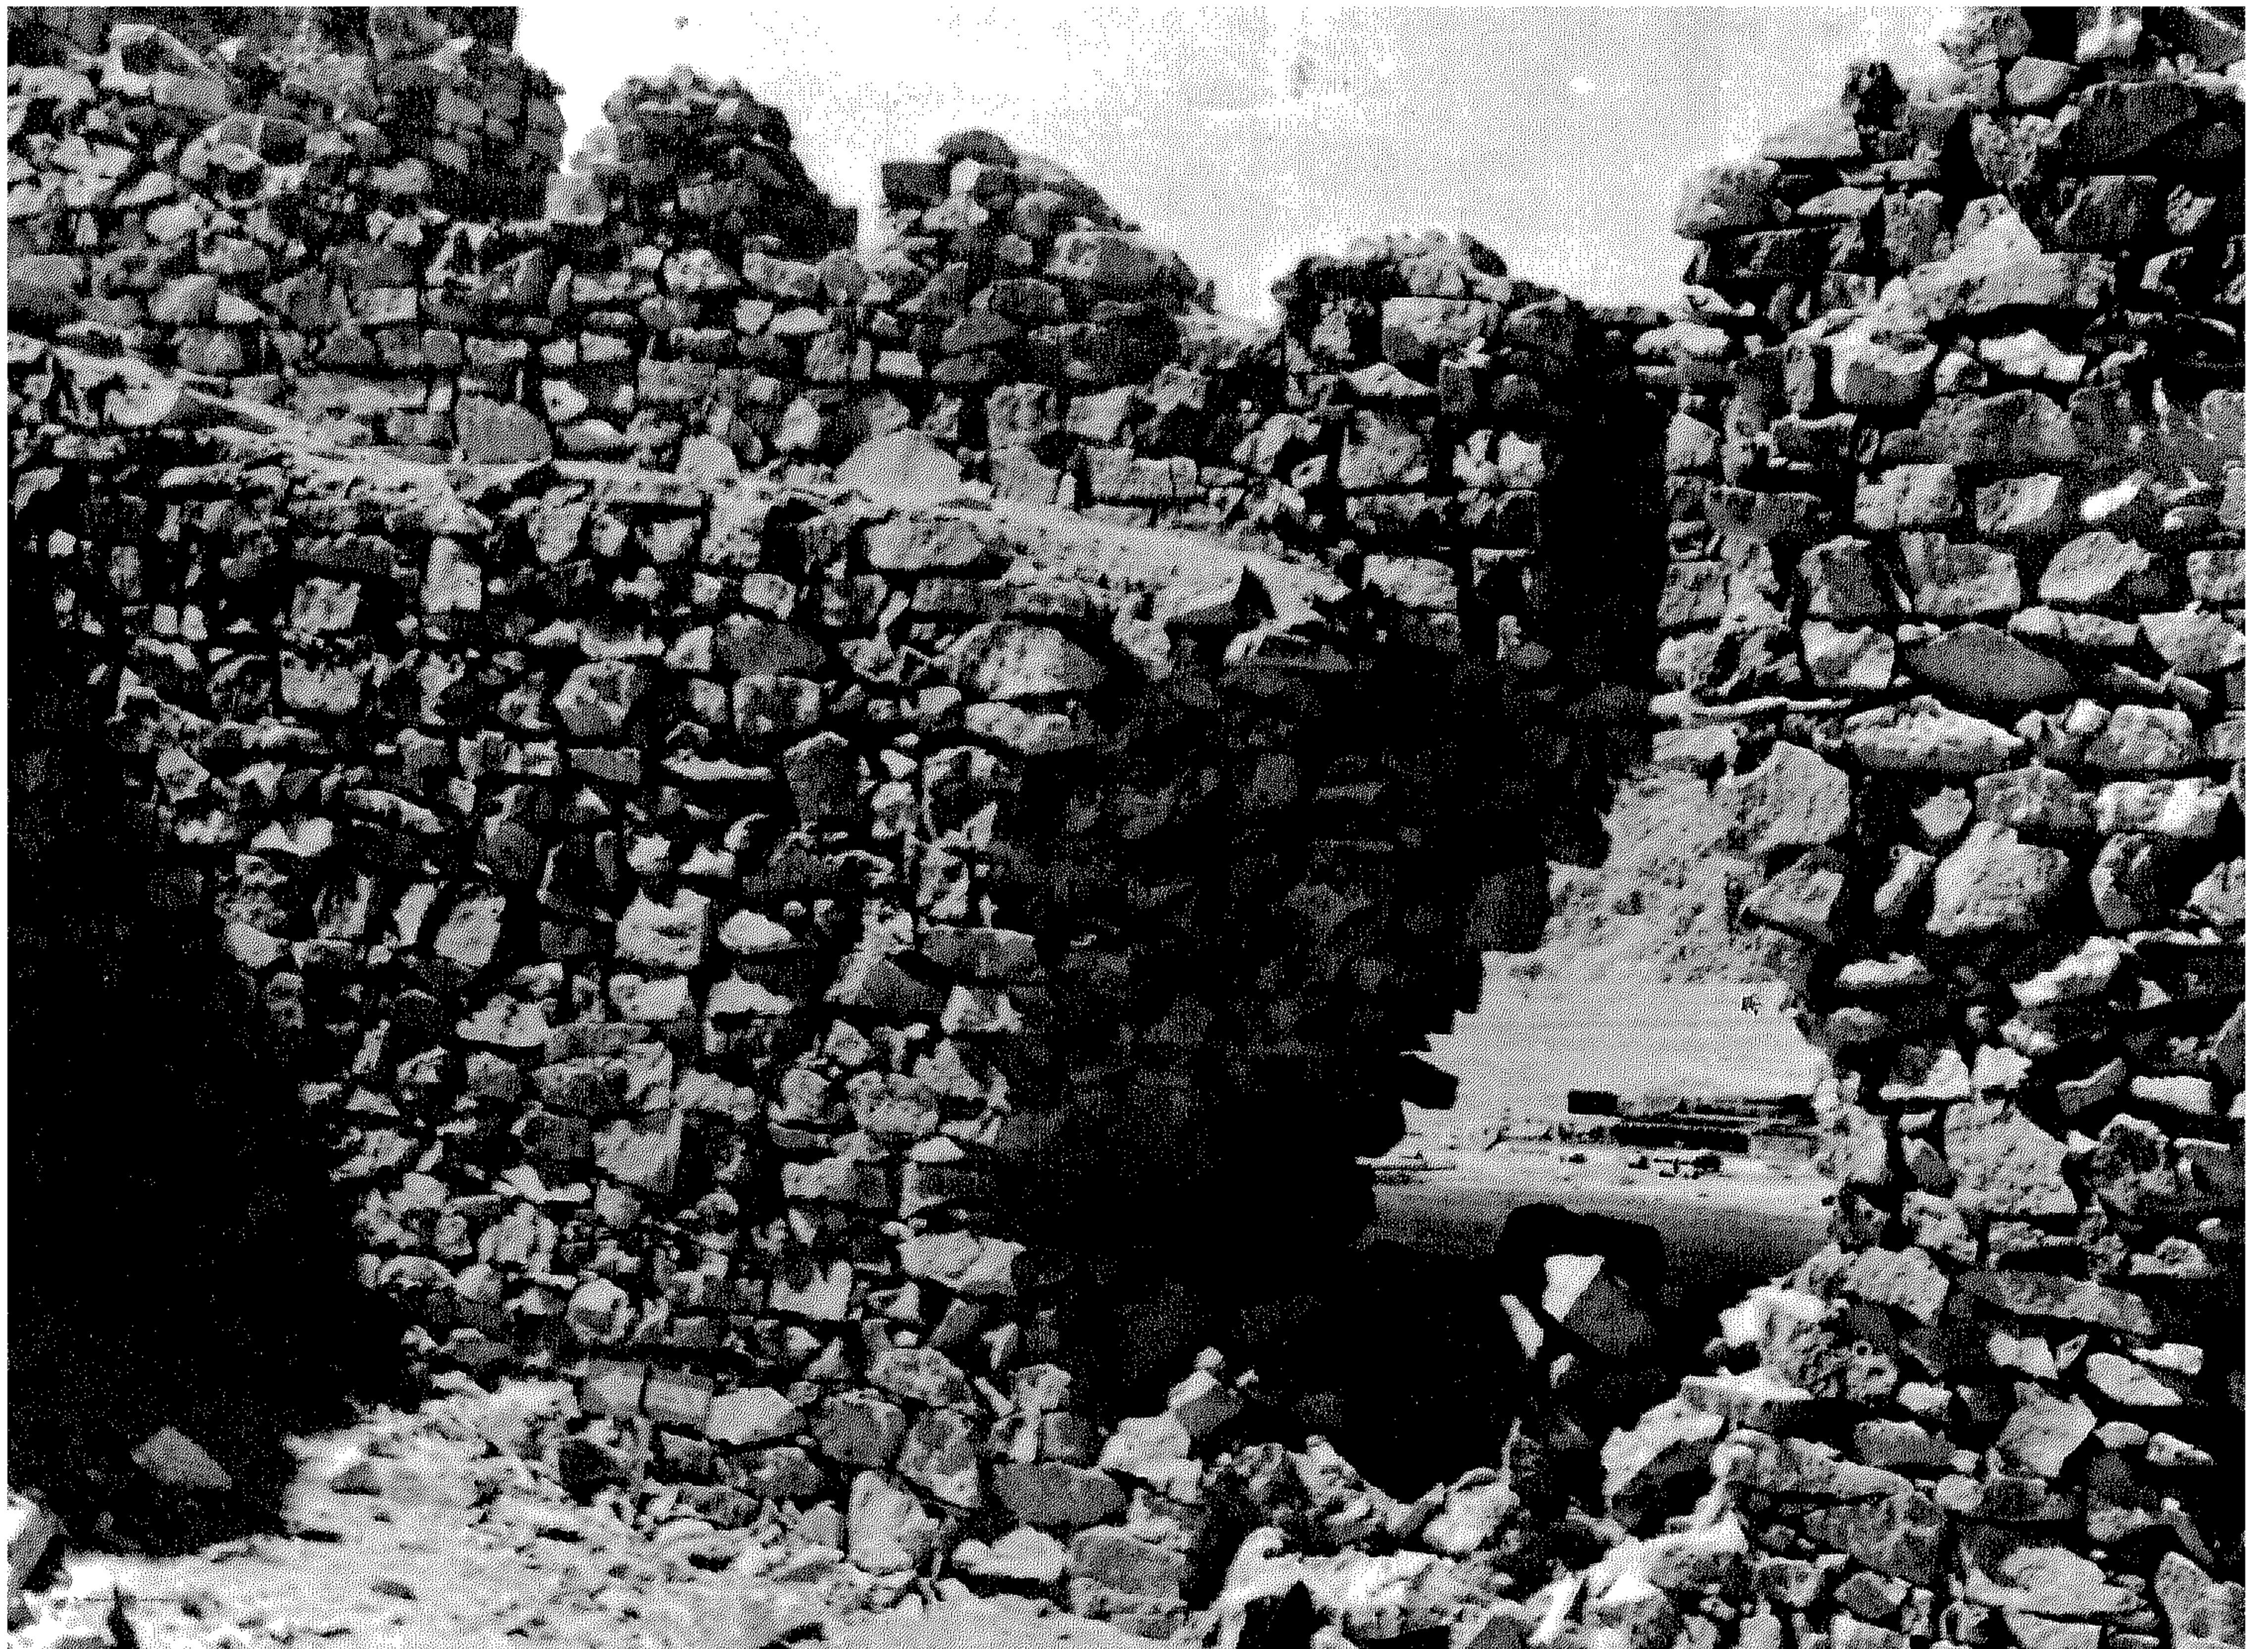
البرج الغربى للمجموعة الجنوبية قبل الترميم .

The western tower of the southern group before
the restoration.

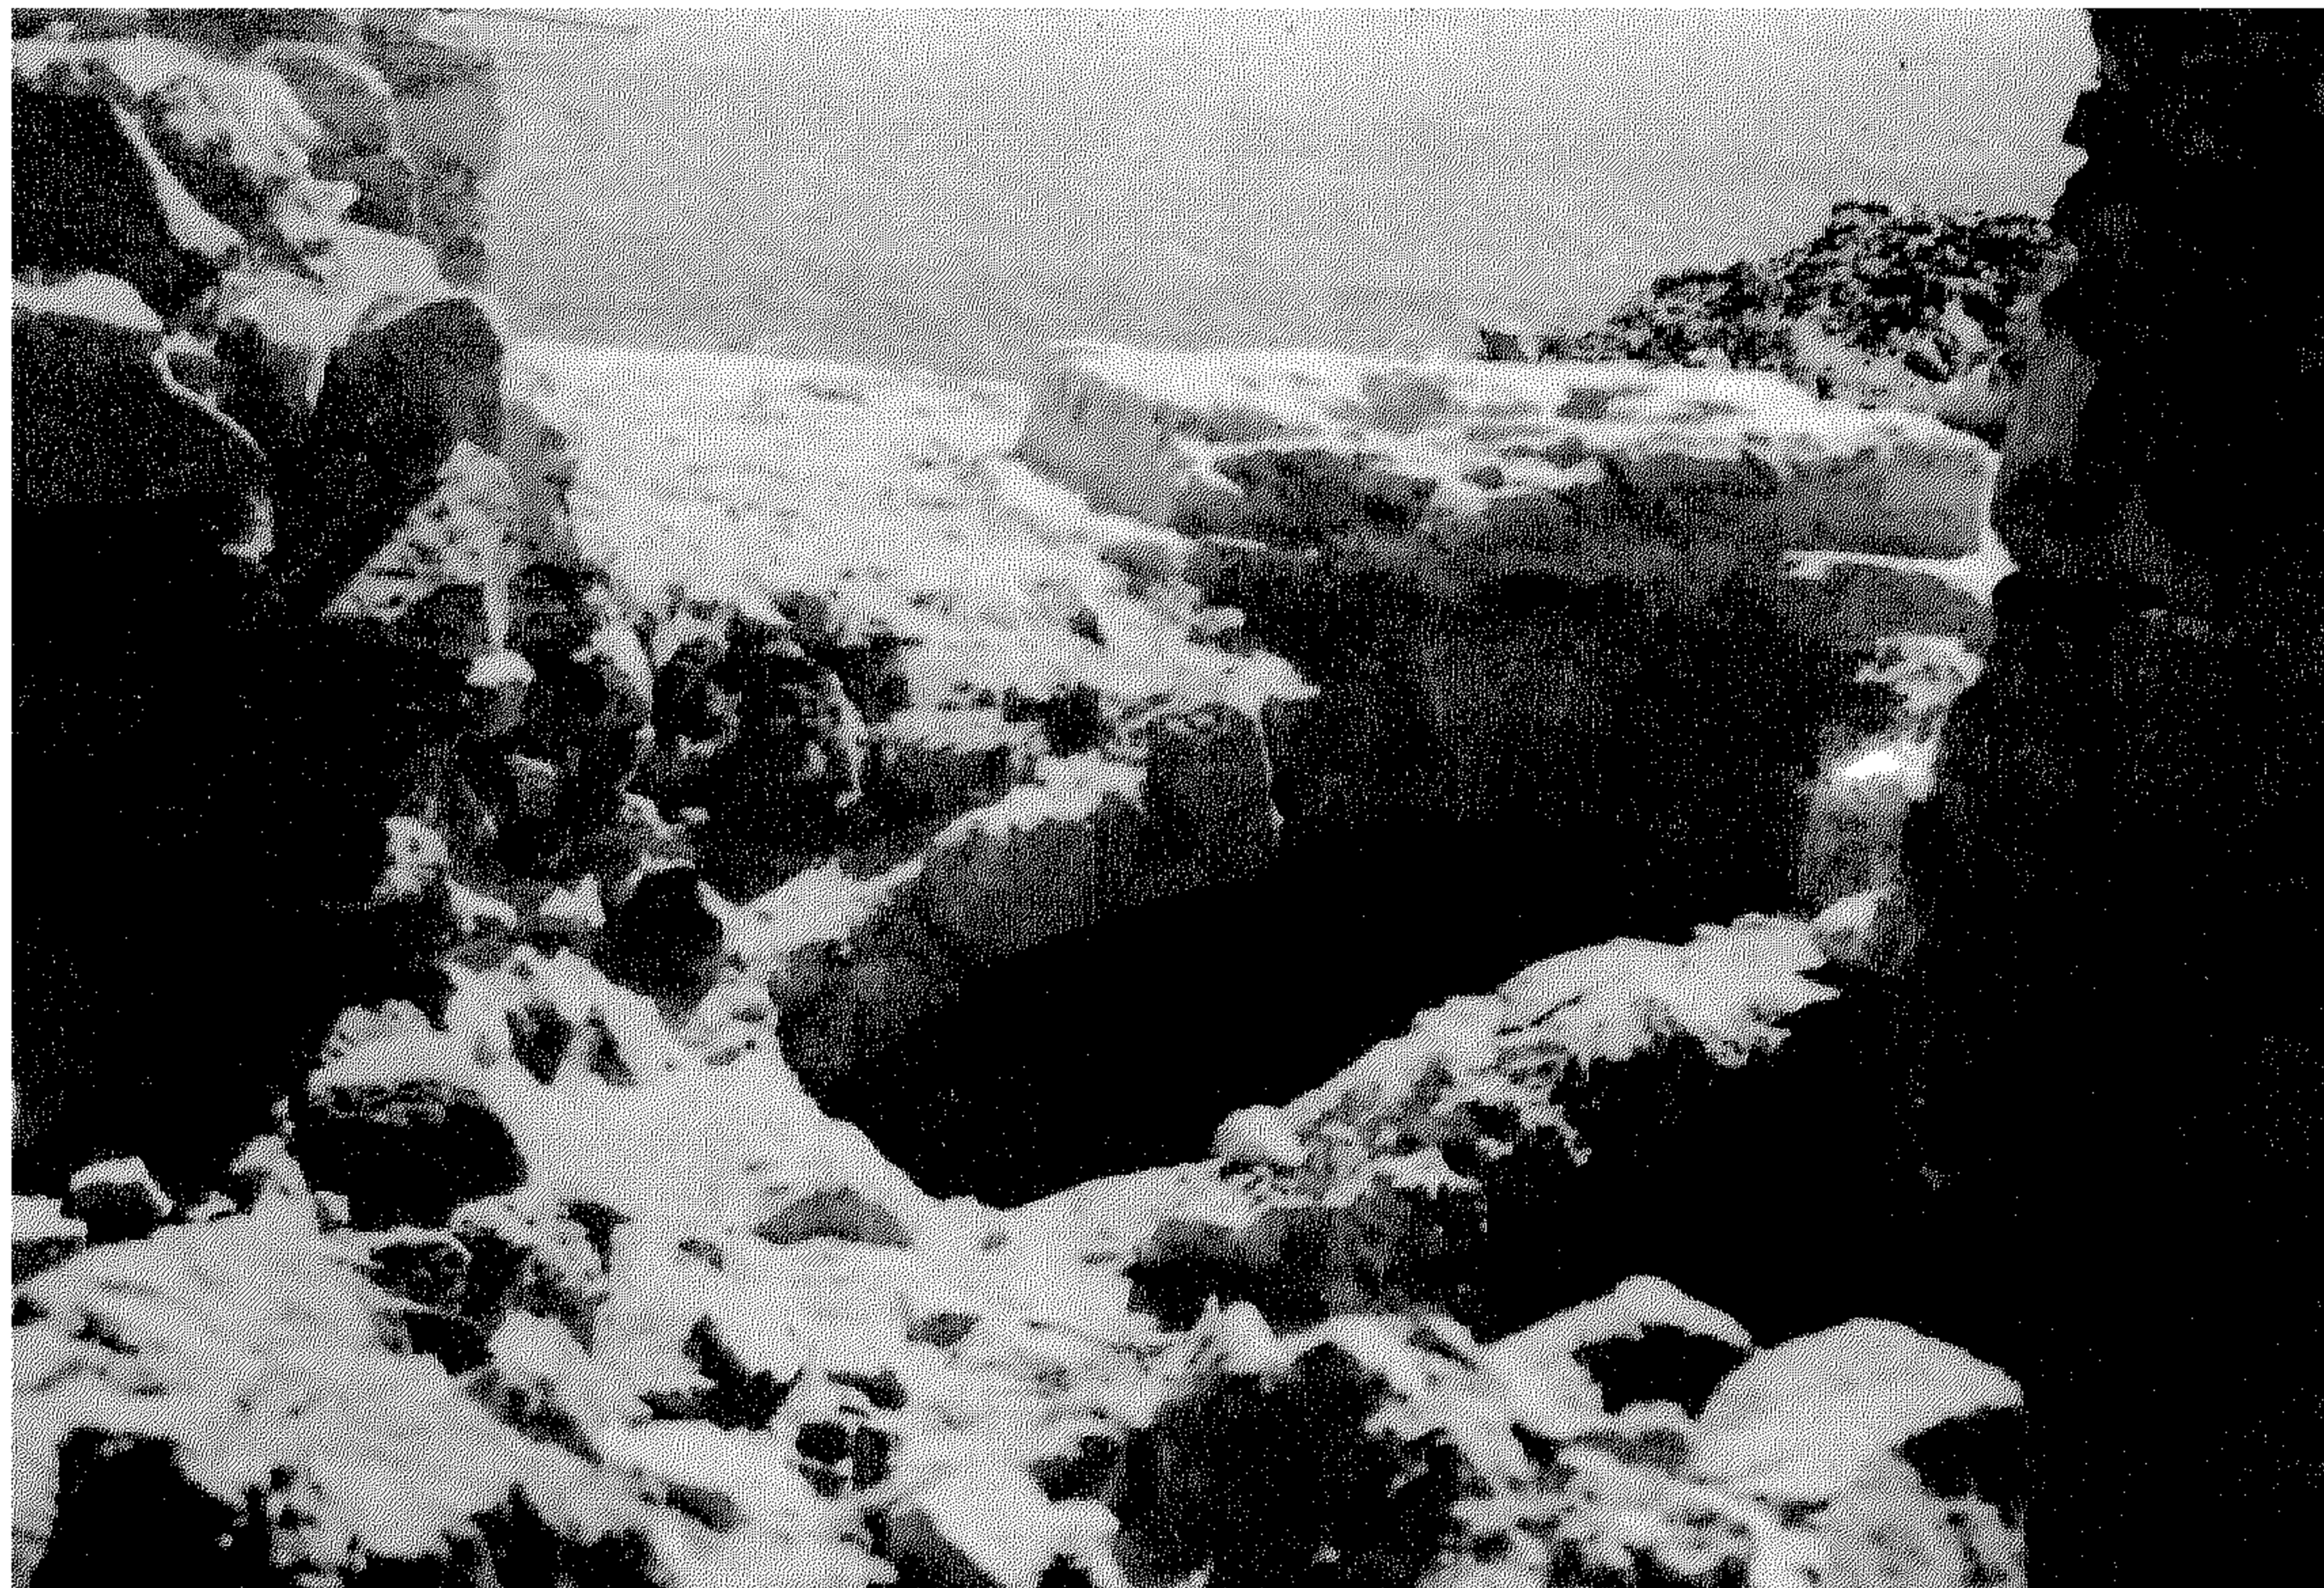
سقف الصهرج بالمجموعة الجنوبية قبل الترميم .

The ceiling of the cistern of the southern group
before the restoration.

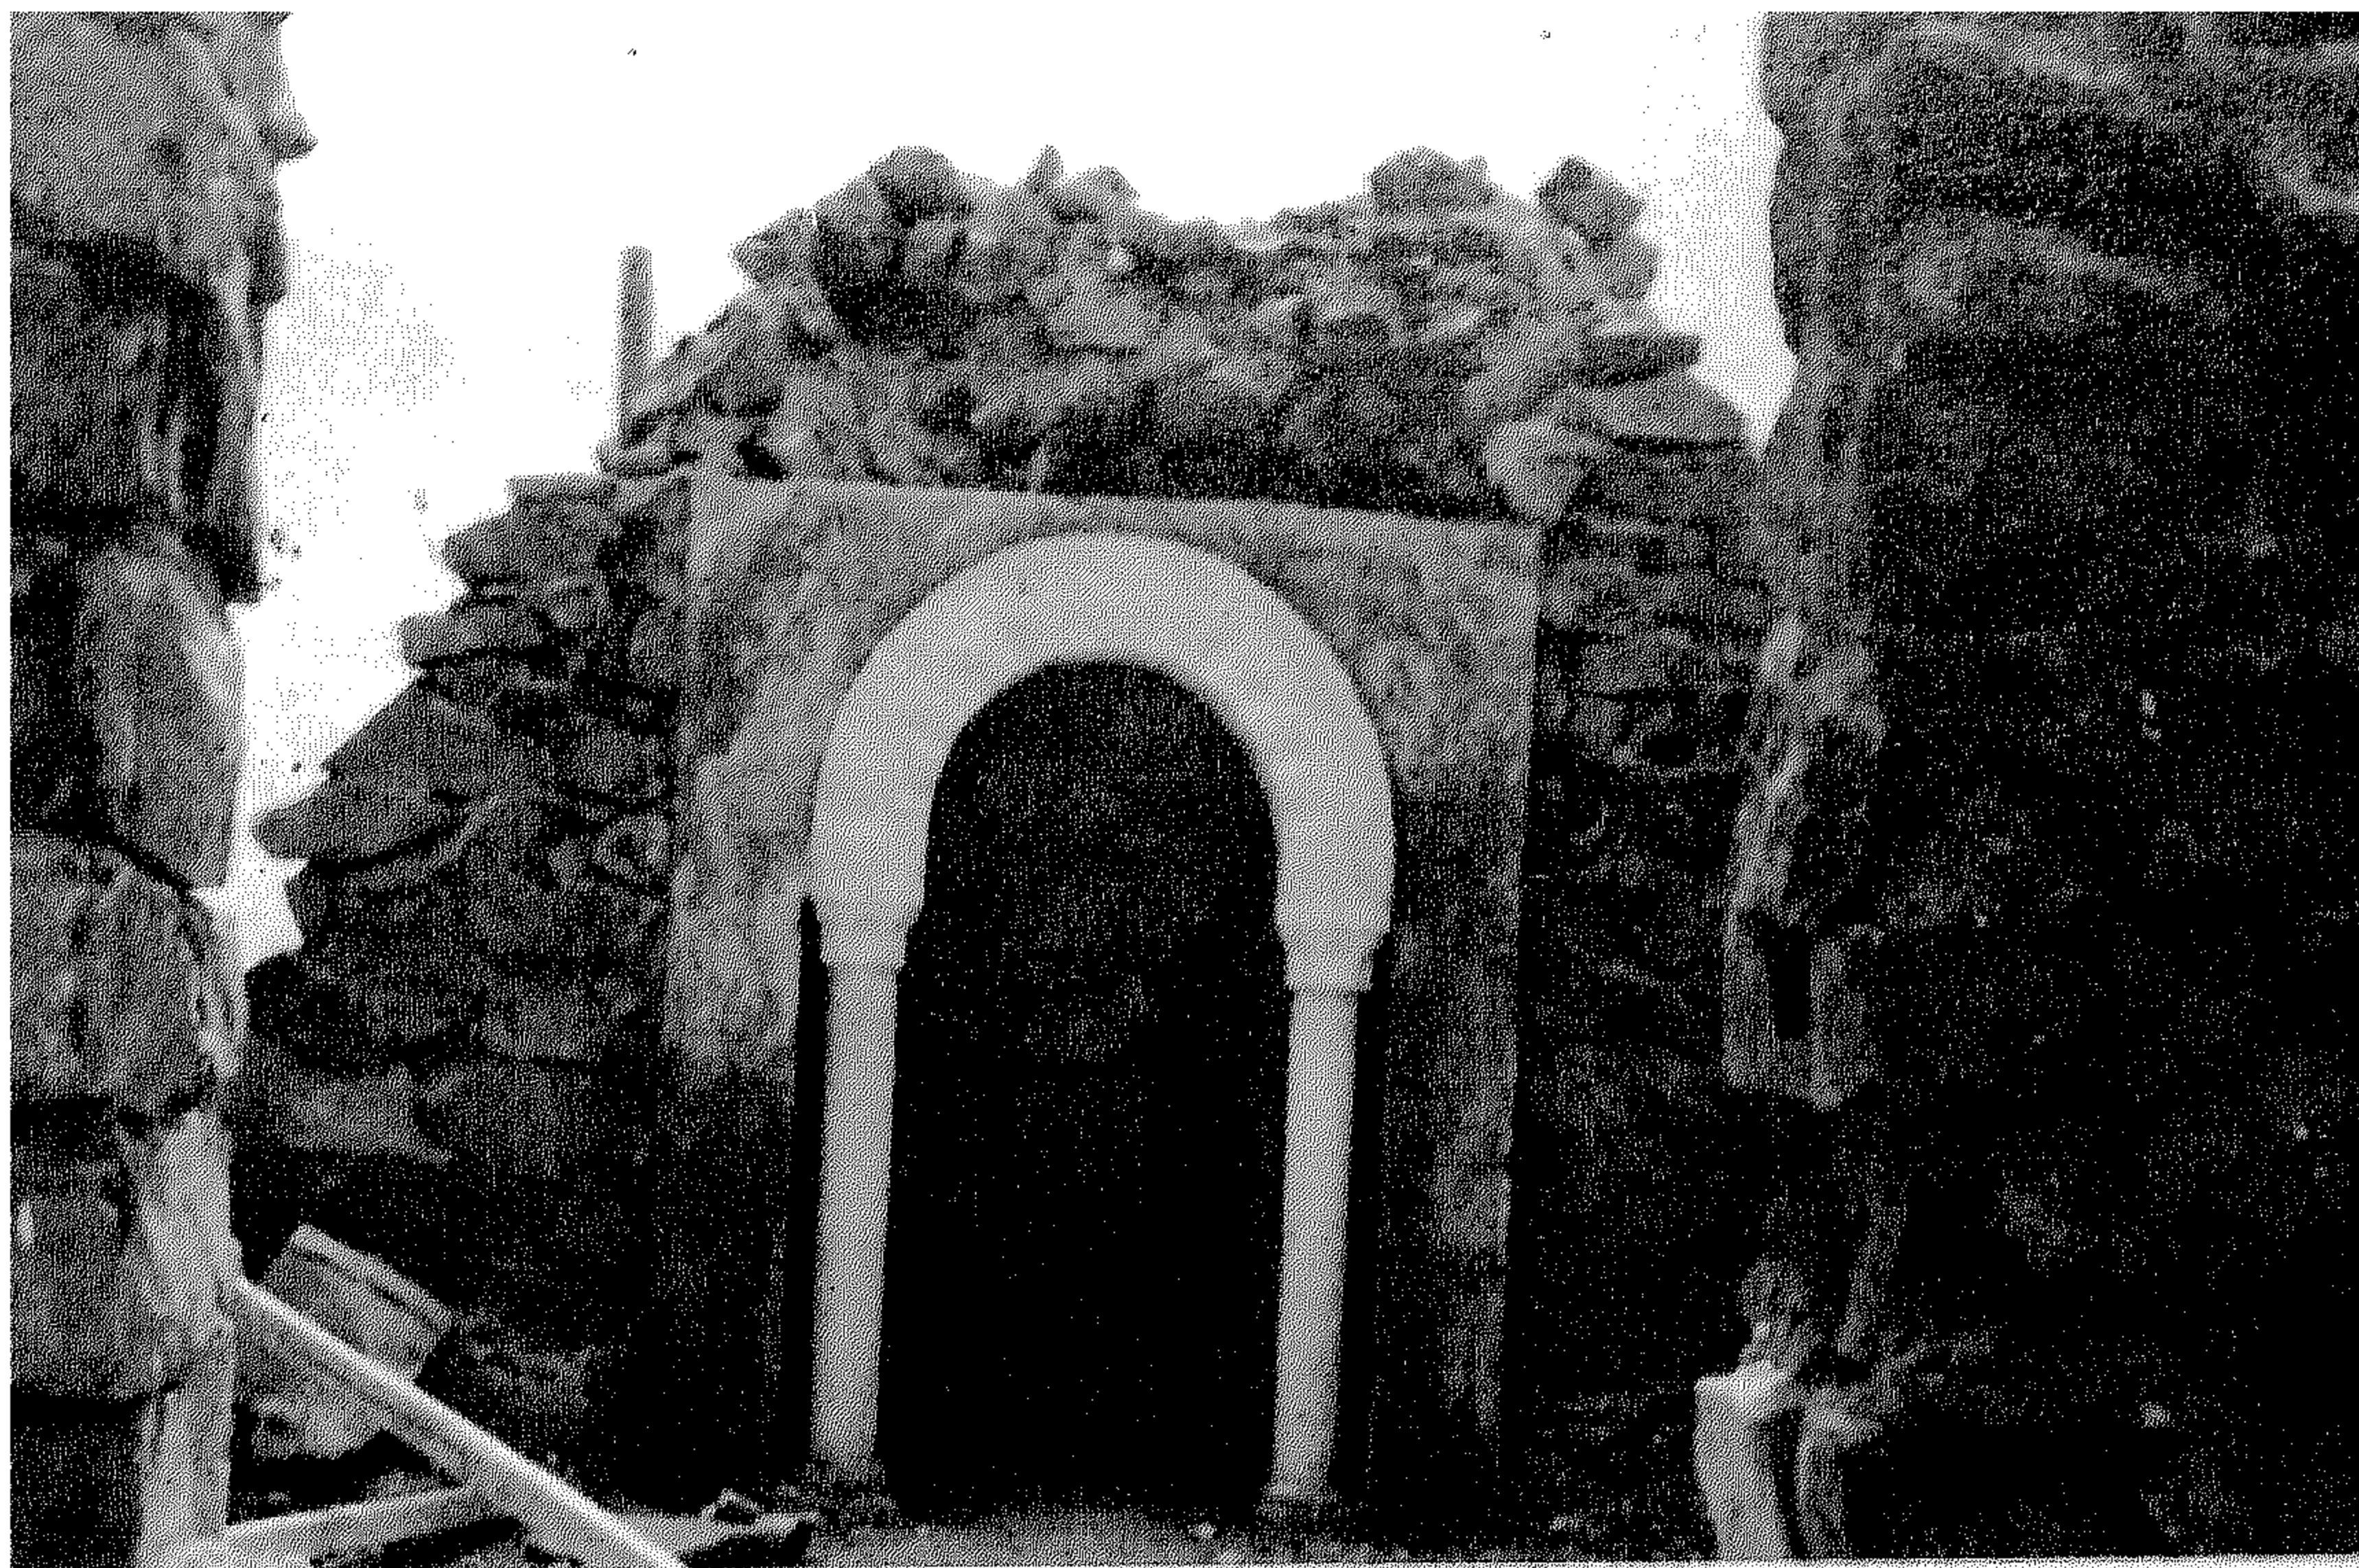
المحراب قبل الترميم .

The mihrab before the restoration.
